กรมทางหลวง  
DEPARTMENT OF HIGHWAYS

# การประเมินผลกระทบสิ่งแวดล้อม ทางหลวงหมายเลข 102 อ.ศรีสัชนาลัย – บ.ดอนโก จ.สุโขทัย

เอกสารประกอบการประชุม  
เพื่อสรุปผลการประเมินผลกระทบสิ่งแวดล้อม  
วันพุธที่ 23 กรกฎาคม 2568 เวลา 09.00 - 12.00 น.  
ณ หอประชุมอาคารอำนวยการ วิทยาลัยการอาชีพศรีสัชนาลัย จังหวัดสุโขทัย

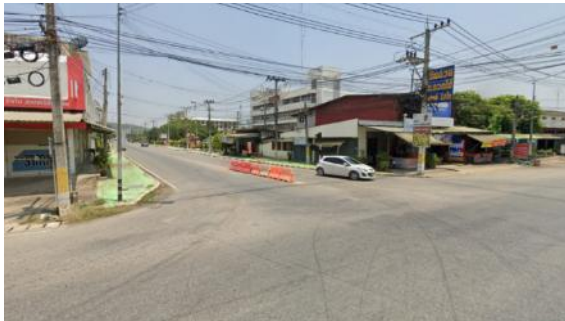
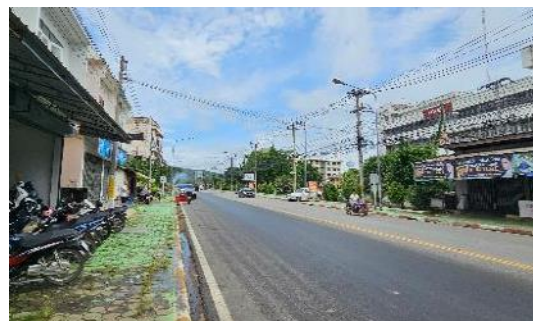
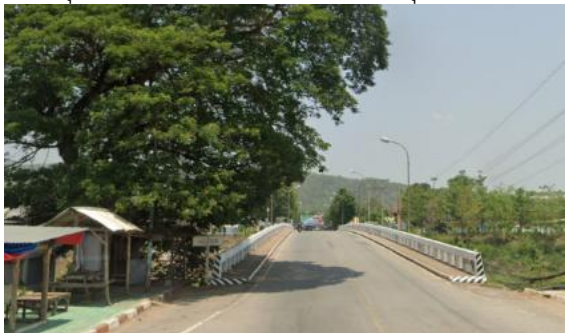
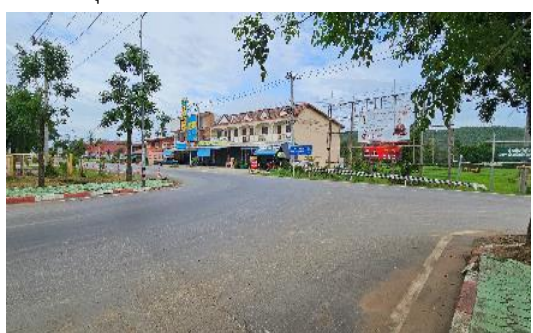
จุดเริ่มต้นโครงการ กม.40+594 ทิศมุ่งตะวันตก

ช่วงจากจุดเริ่มต้นโครงการถึงสะพานข้ามแม่น้ำยม

สะพานข้ามแม่น้ำยม

สามแยกเชื่อมถนน ทล.102 กับ  
ถนน อบจ.สท.1-0011

รูปที่ 4-2 ช่วงจากจุดเริ่มต้นโครงการ (กม.40+594) ถึงจุดตัด ถนน อบจ.สท.1-0011 (กม.41+162)

จากการสำรวจสภาพพื้นที่โครงการ บริเวณจุดเริ่มต้นโครงการเป็นสามแยกไม่มีสัญญาณไฟจราจร ผิวทางเป็นถนนแอสฟัลต์คอนกรีต ขนาด 2 ช่องจราจร กว้างช่องละ 6-7 เมตร ทางเท้าทั้งสองฝั่งกว้าง 2.50 เมตร ร่องสวนทาง แบ่งทิศทางด้วยเส้นจราจร มีเสาไฟฟ้าแรงต่ำ 22 kV อยู่ริมเขตทางทั้งสองด้าน และมีเสาไฟฟ้าส่องสว่างกิ่งเดียวตั้งอยู่บนทางเท้าชิดริมเขตทาง แนวเส้นทางวางตัวในแนวทิศตะวันออก-ตะวันตก ความกว้างของเขตทางช่วงจากจุดเริ่มต้นโครงการถึง กม.40+787 จะกว้าง 20 เมตร สภาพพื้นที่ช่วงนี้เป็นพื้นที่ชุมชนมีอาคารพาณิชย์และสถานที่ราชการตั้งอยู่สองข้างทาง โดยผ่านสถานีตำรวจภูธรศรีสัชนาลัยที่ประมาณ กม.40+655 (ขวาทิศ) ที่ว่าการอำเภอศรีสัชนาลัย ที่ประมาณ กม.40+815 (ขวาทิศ) จากนั้นแนวจะข้ามแม่น้ำยม ที่ กม.40+966 (สะพานยาว 140 เมตร) ผ่านทางเข้าวัดหาดสูง ที่ กม.41+045 ขวาทิศ และโรงเรียนอนุบาลศรีสัชนาลัย ที่ กม.41+125 ขวาทิศ สำหรับซ้ายทางช่วงจากเชิงลาดสะพานข้ามแม่น้ำยมจนถึงสามแยกตัดกับถนนอบจ.สท.1-0011 ที่ กม.41+162 จะเป็นพื้นที่ของโรงพยาบาลศรีสัชนาลัย ช่วงนี้จะมีเขตทางกว้าง 40 เมตร สภาพปัจจุบันตามแนวเส้นทางโครงการ ดังแสดงในรูปที่ 4-2

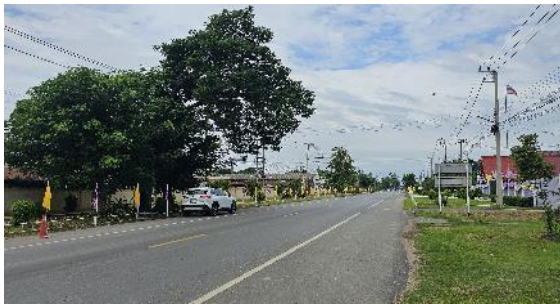
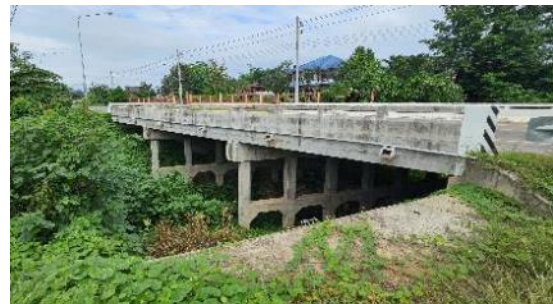
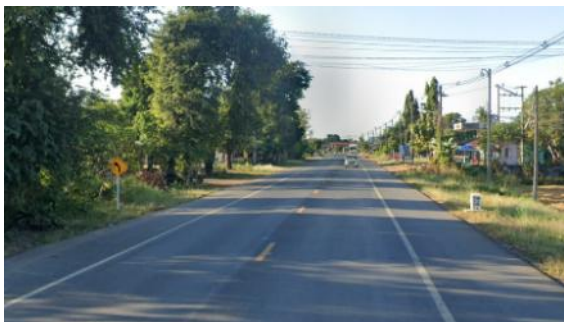
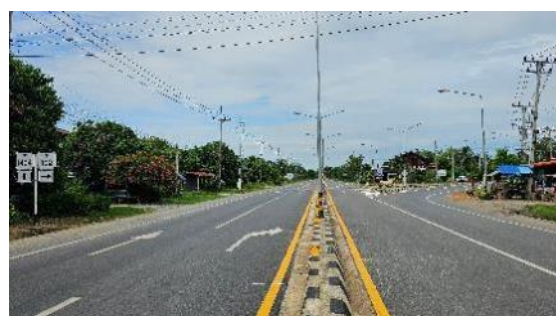
บริเวณจุดตัด ถนน อบจ.สท.1-0011

สะพานข้ามคลองสาธารณะ  
(กม.41+699)

กม.42+000

จุดตัดทางแยกถนน ทล.102 กับ ถนน ทล.1404  
(แยกหนองอ้อ) กม.43+540

รูปที่ 4-3 ภาพถ่ายแสดงสภาพแนวเส้นทางของโครงการช่วงจากสามแยกจุดตัดถนน อบจ.สท.1-0011  
จนถึงทางแยกหนองอ้อ (เขตทางกว้าง 30 เมตร)

จากสามแยกจุดตัดถนน อบจ.สท.1-0011 แนวเส้นทางจะเลี้ยวซ้ายตามแนวทางหลวงหมายเลข 102 เป็นถนนขนาด 2 ช่องจราจร รว้างสวนทาง ความกว้างช่องจราจรกว้างช่องละ 3.5 เมตร ไหล่ทางกว้างข้างละ 2.5 เมตร ไม่มีทางเท้า แบ่งทิศทางด้วยเส้นจราจร มีเสาไฟฟ้าแรงต่ำ 22 kV อยู่ริมเขตทางทั้งสองด้าน และมีโคมไฟส่องสว่างกิ่งเดี่ยวติดตั้งอยู่บนเสาไฟฟ้าของการไฟฟ้าส่วนภูมิภาคทางฝั่งขวาทาง ส่วนฝั่งซ้ายทางจะเป็นเสาไฟฟ้ากิ่งเดี่ยวติดตั้งอยู่ชิดริมไหล่ทาง แนวเส้นทางวางตัวในแนวทิศเหนือ-ใต้ สภาพพื้นที่ข้างทาง ฝั่งขวาจะเป็นที่ตั้งของศูนย์การศึกษานอกระบบและการศึกษาตามอัธยาศัย อำเภอศรีษะเกษที่ประมาณ กม. 41+270 และ เทศบาลตำบลหาดเสี้ยวที่ประมาณ กม.41+350 ส่วนฝั่งซ้ายทางจะเป็นพื้นที่ของ โรงพยาบาลศรีษะเกษจนถึงสะพานข้ามคลองสาธารณะที่ประมาณ กม.41+699 จากนั้น แนวเริ่มเข้าสู่พื้นที่ ตำบลหนองอ้อ โดยสภาพพื้นที่สองข้างทางมีบ้านเรือนเบาบางประปราย บริเวณ กม.43+000 ด้านซ้ายทางผ่านวัดทะเลลอย และด้านขวาทางเป็นโรงเรียนหนองอ้อ (ราษฎร์สามัคคี) แนวเส้นทางจะถึงสามแยกตัดกับถนน ทล.1404 ที่ กม.43+540 มีลักษณะเป็นสามแยกแบบ Channelized ไม่มีสัญญาณไฟจราจร โดยทางหลวงหมายเลข 102 จะเบี่ยงออกมาทางขวา และหากตรงต่อไปจะเข้าสู่ทางหลวงหมายเลข 1404 ซึ่งเป็นถนนที่วางแนวขนานไปกับแม่น้ำยมมุ่งตรงไปยังอุทยานประวัติศาสตร์ศรีษะเกษ แนวเส้นทางช่วงนี้มีเขตทางกว้าง 30 เมตร สภาพปัจจุบันตามแนวเส้นทางโครงการ ดังแสดงในรูปที่ 4-3

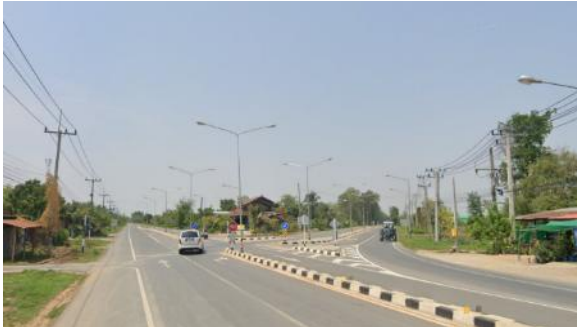
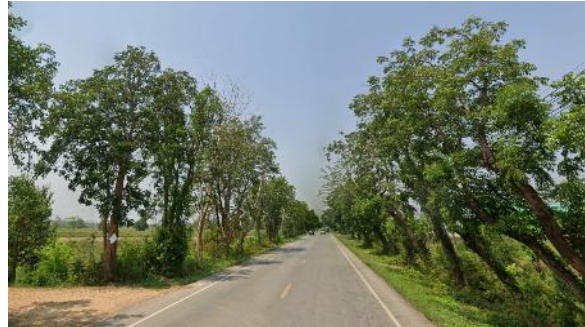
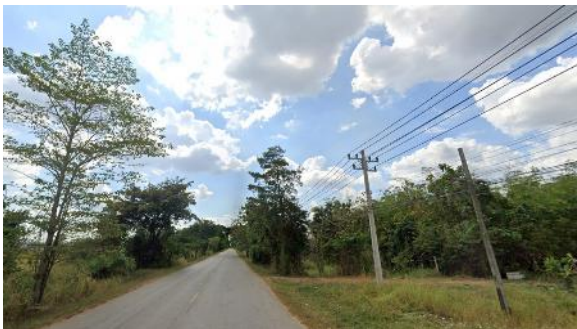
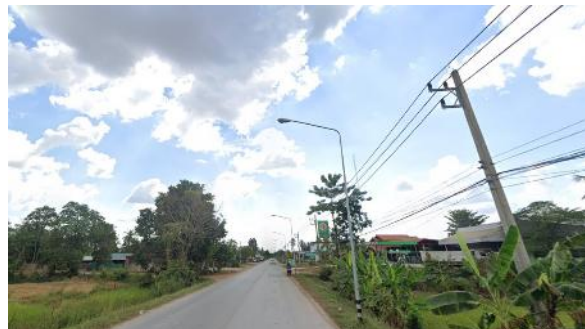
จุดตัดทางแยกถนน ทล.102 กับ ถนน ทล.1404

#### รูปที่ 4-4 สภาพแนวเส้นทางของโครงการ

ช่วงจากทางแยกจุดตัดทางหลวงหมายเลข 1404 (แยกหนองอ้อ) ถึง บริเวณก่อนเข้าเขตชุมชนบ้านแก่ง  
(เขตทางกว้าง 40 เมตร)

บริเวณทางแยกหนองอ้อมีการขยายช่องจราจรสำหรับรถในทิศทางซ้ายไว้แล้วทั้งสองทิศทาง เมื่อพ้นทางจากพื้นที่ทางแยกผิวจราจรจะลดลงเหลือทิศทางละ 1 ช่องจราจรตามรูปแบบทั่วไป ความกว้างเขตทางของทางหลวงหมายเลข 102 จากบริเวณนี้จนถึง กม.50+072 กว้าง 40 เมตร สภาพพื้นที่สองข้างทางเป็นพื้นที่เกษตรกรรม มีเสาไฟฟ้าแรงต่ำ 22 kV อยู่ริมเขตทางฝั่งขวา โดยไม่เป็นอุปสรรคต่อการขยายช่องทางจราจร มีร่องระบายน้ำข้างทาง แนวเส้นทางจะผ่านวิทยาลัยการอาชีพศรีสัชนาลัยที่ประมาณ กม.47+885 ซ้ายทาง จากนั้นแนวเส้นทางจะเริ่มเข้าสู่พื้นที่ตำบลสารจิตรบริเวณ กม.48+000 พื้นที่โดยรอบแนวเขตทางยังคงเป็นพื้นที่เกษตรกรรม สภาพปัจจุบันตามแนวเส้นทางโครงการ ดังแสดงในรูปที่ 4-4

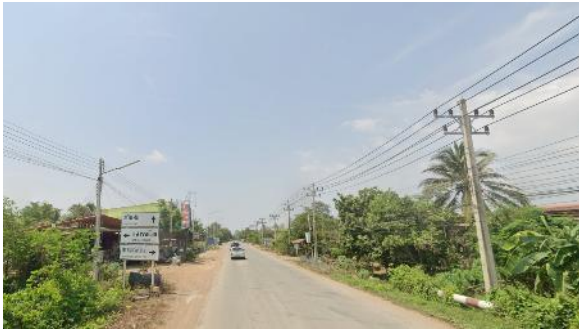
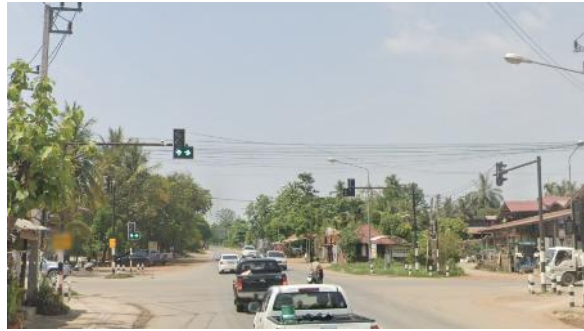
สี่แยกไฟแดงบริเวณ กม.51+175

#### รูปที่ 4-5 สภาพแนวเส้นทางของโครงการ

ช่วงจาก กม.50+075 ถึง กม.51+215 ทางหลวงหมายเลข 102 จะผ่านพื้นที่ชุมชนหนาแน่นของบ้านแก่ง ตำบลสารจิตร ทางหลวงช่วงนี้มีเขตทางกว้าง 15 เมตร สภาพสองข้างทางเป็นอาคารบ้านเรือนและร้านค้าขีตริมเขตทางโดยตลอด แนวเส้นทางผ่านแยกบ้านแก่งซึ่งเป็นสี่แยกตัดกับทางหลวงหมายเลข 1294 ควบคุมการจราจรด้วยระบบสัญญาณไฟจราจรที่ประมาณ กม.51+175 ดังแสดงในรูปที่ 4-5

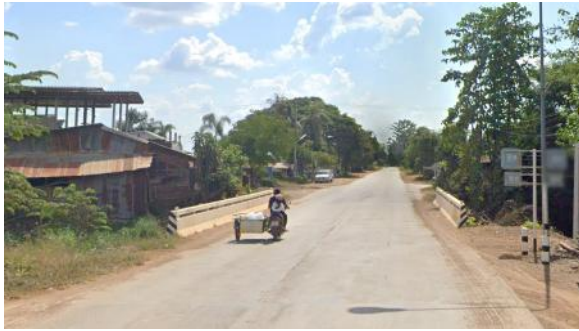
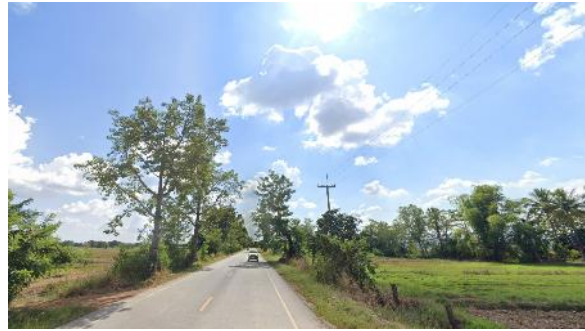
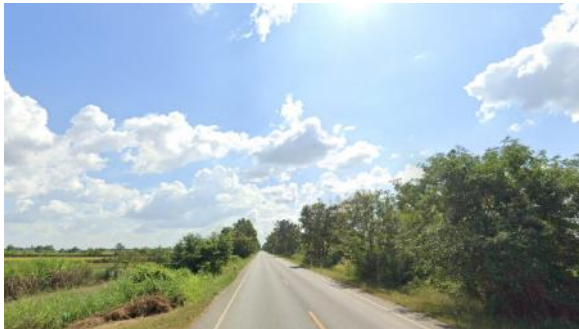
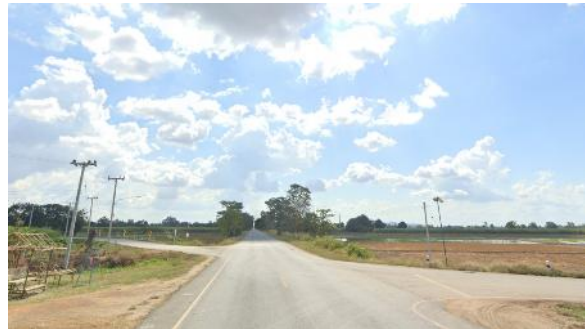
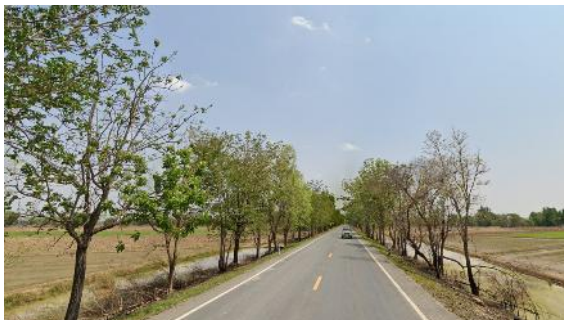
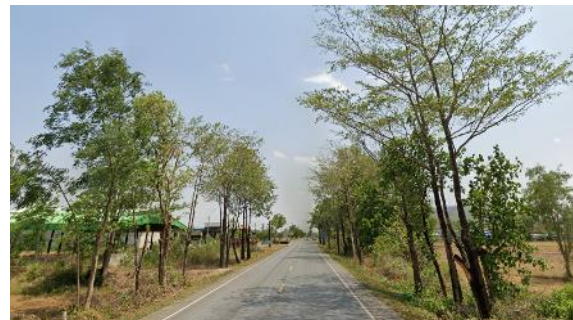
สะพานข้ามคลองสารจิตร (ห้วยท่าแพ) กม.51+324

ทางแยกเชื่อมกับ ถนน อบต.สท.ป่ากุมเกาะ  
กม.59+125

จุดสิ้นสุดโครงการ กม.65+565

รูปที่ 4-6 สภาพแนวเส้นทางของโครงการ กม.51+315 ถึง จุดสิ้นสุดโครงการ (กม.65+565)  
(เขตทางกว้าง 30-40 เมตร)

เมื่อแนวผ่านทางแยกบ้านแก่งแล้ว จะผ่านสะพานข้ามคลองสารจิตร (ห้วยท่าแพ) ที่ กม.51+324 หลังจากนั้น ตั้งแต่บริเวณ กม.52+000 จะเริ่มเข้าสู่พื้นที่เกษตรกรรม โดยยังคงเป็นถนนแอสฟัลต์คอนกรีตขนาด 2 ช่องจราจร รัดวงสวนทาง แบ่งทิศทางด้วยเส้นสีเช่นเดียวกับช่วงต้นโครงการ มีเสาไฟฟ้าแรงต่ำ 22 kV ตั้งอยู่ตามแนวริมเขตทางฝั่งขวา มีร่องระบายน้ำด้านข้างทั้งสองฝั่งถนน แนวจะผ่านทางแยกตัดกับถนน อบต.สท. ปากุมเกาะ ที่ กม.59+070 และสิ้นสุดโครงการที่ กม.65+565 สภาพปัจจุบันเป็นสี่แยกตัดกับทางหลวงหมายเลข 106 (แยกนาทุ่ง) ควบคุมการจราจรด้วยระบบสัญญาณไฟจราจร โดยจะมีเขตทางกว้าง 40 เมตร ตั้งแต่แยกบ้านแก่งจนถึง กม.65+365 บริเวณก่อนถึงแยกนาทุ่ง 200 เมตร จากนั้นจะมีเขตทางกว้าง 30 เมตร จนถึงทางแยกนาทุ่ง ซึ่งเป็นจุดสิ้นสุดโครงการ

สภาพพื้นที่โดยรอบทางแยกนาทุ่งเป็นที่ตั้งของร้านค้า มีเสาไฟฟ้าแรงต่ำ 22 kV ตั้งอยู่ตามแนวริมเขตทางทั้งสองข้าง และมีเสาไฟฟ้าส่องสว่างกิ่งเดี่ยวริมขอบทางบริเวณแยก จำเป็นต้องมีมาตรการในการรื้อย้ายเพราะเป็นอุปสรรคในการขยายช่องจราจร ดังแสดงในรูปที่ 4-6

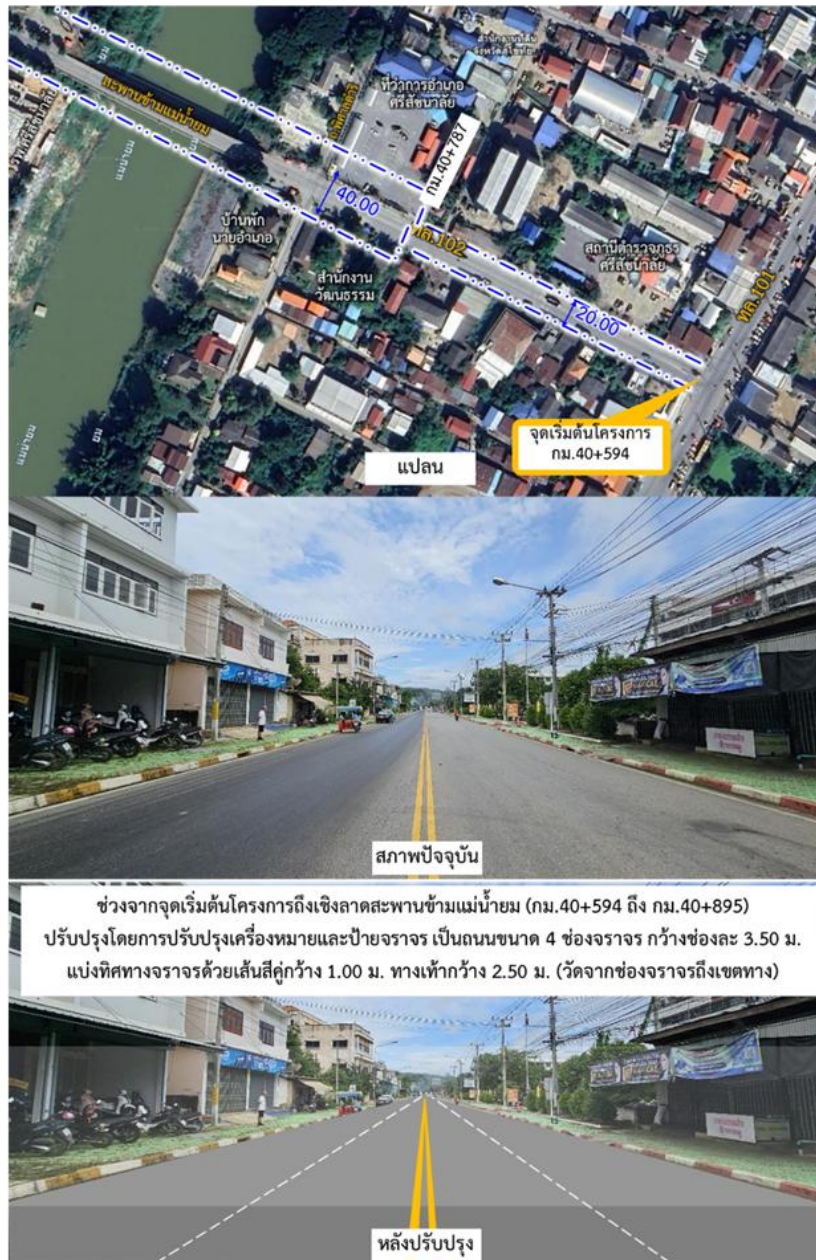
รูปที่ 5.1-1 รูปแบบปรับปรุงทางหลวงช่วงจากจุดเริ่มต้นโครงการถึงเชิงลาดสะพานข้ามแม่น้ำยมฝั่งทิศตะวันออก

• รูปแบบที่ 1 ช่วงจากจุดเริ่มต้นโครงการถึงจุดตัดถนน อบจ.สท.1-0011 สภาพเดิมเป็นถนนลาดยางกว้างทิศทางละ 7 เมตร พร้อมทางเท้ากว้างฝั่งละ 2.5-3.50 เมตร พิจารณาให้คงสภาพเดิมของทางเท้าไว้และปรับปรุงผิวจราจรและทาสีเส้นจราจรให้เป็น 4 ช่องจราจร ช่องจราจรกว้างช่องละ 3.25 เมตร แบ่งทิศทางจราจรด้วยเกาะสี (Painted Median) กว้าง 1.0 เมตร ทางเท้ากว้างด้านละ 2.50-3.50 เมตร (วัดจากเส้นจราจรช่องซ้ายสุด) โดยช่วงจากจุดเริ่มต้นโครงการถึงเชิงลาดสะพานข้ามแม่น้ำยมฝั่งตะวันออกมีเขตทางกว้าง 20 เมตร และจากเชิงลาดสะพานข้ามแม่น้ำยมฝั่งตะวันตกถึงจุดตัดถนน อบจ.สท.1-0011 มีเขตทางกว้าง 40 เมตร ดังแสดงในรูปที่ 5.1-1 ถึงรูปที่ 5.1-2

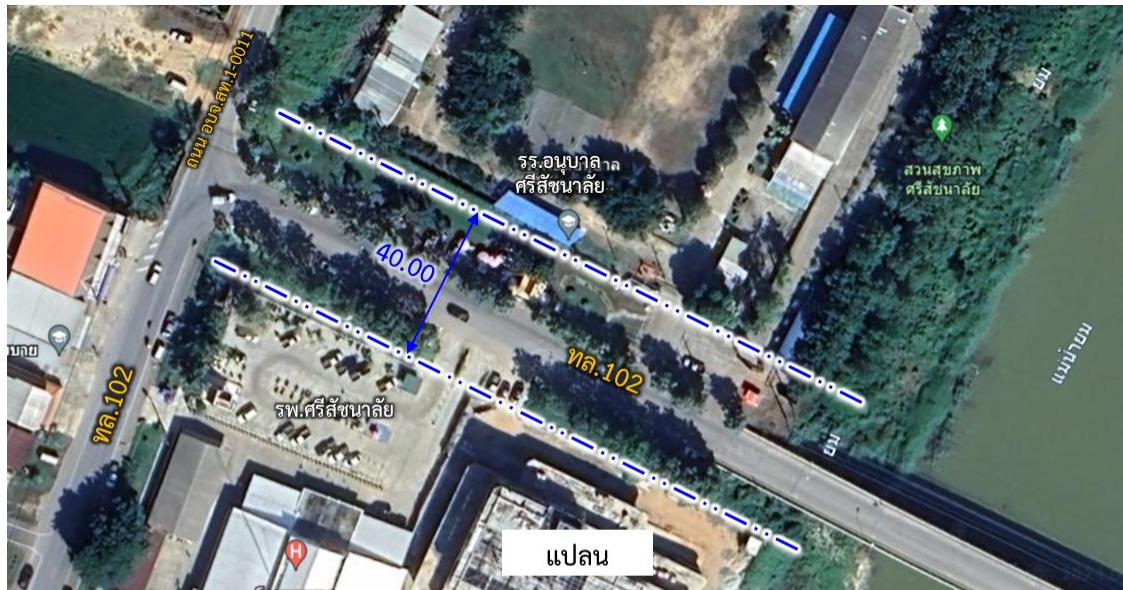
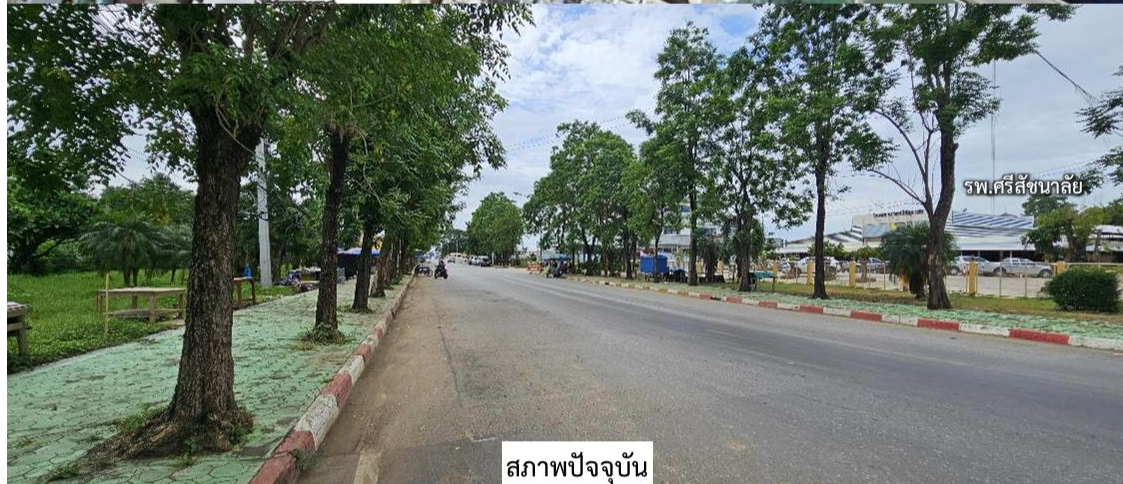
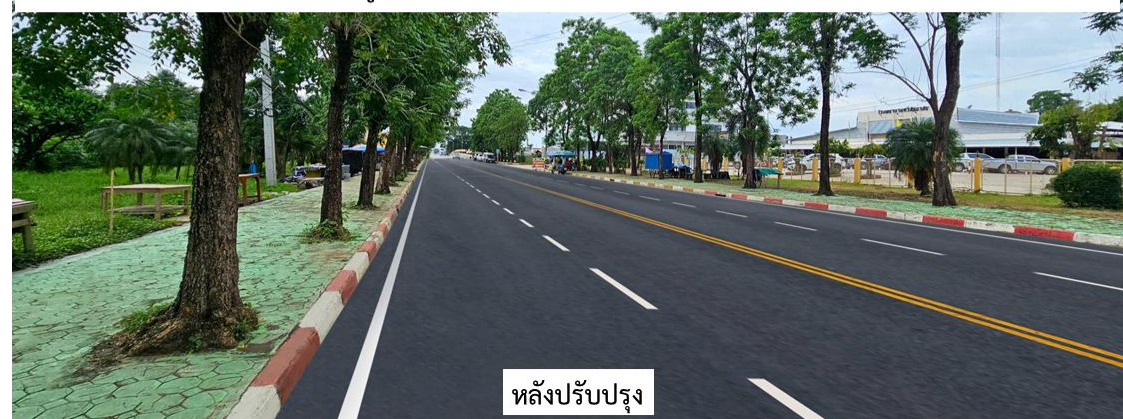
ช่วงจากเชิงลาดสะพานข้ามแม่น้ำยมถึงจุดตัดถนน สท.1-0011 (กม.40+995 ถึง กม.41+169)  
ปรับปรุงโดยการปรับปรุงเครื่องหมายและป้ายจราจร เป็นถนนขนาด 4 ช่องจราจร กว้างช่องละ 3.50 ม.  
แบ่งทิศทางการจราจรด้วยเส้นสีคู่กว้าง 1.00 ม. ทางเท้ากว้าง 3.50 ม. (วัดจากช่องจราจรถึงเขตทาง)

รูปที่ 5.1-2 รูปแบบปรับปรุงทางหลวงช่วงจากเชิงลาดสะพานข้ามแม่น้ำยมฝั่งทิศตะวันตก  
ถึงจุดตัดถนน อบจ.สต.1-0011

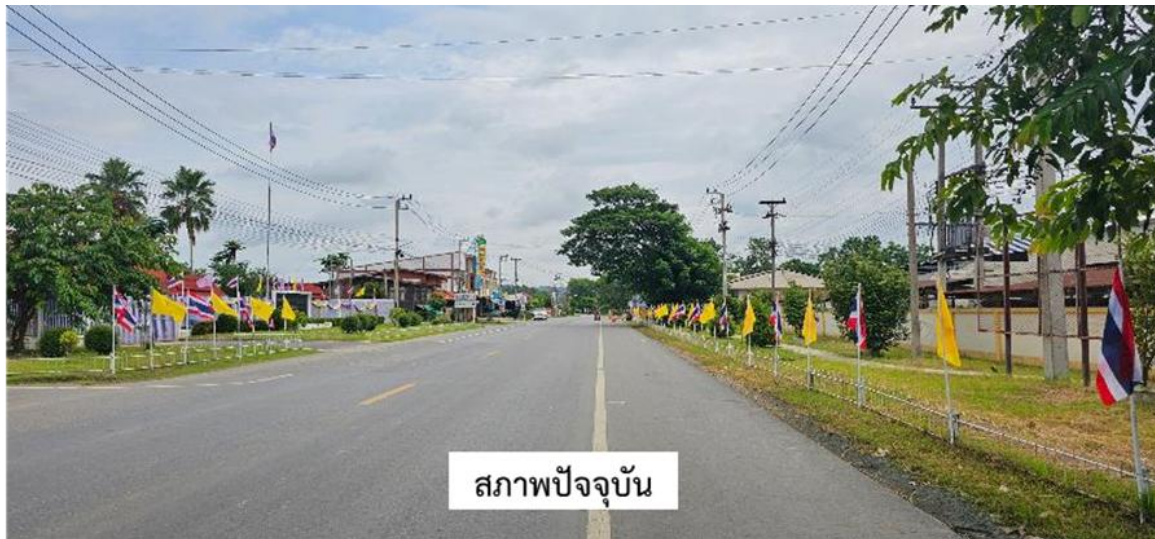
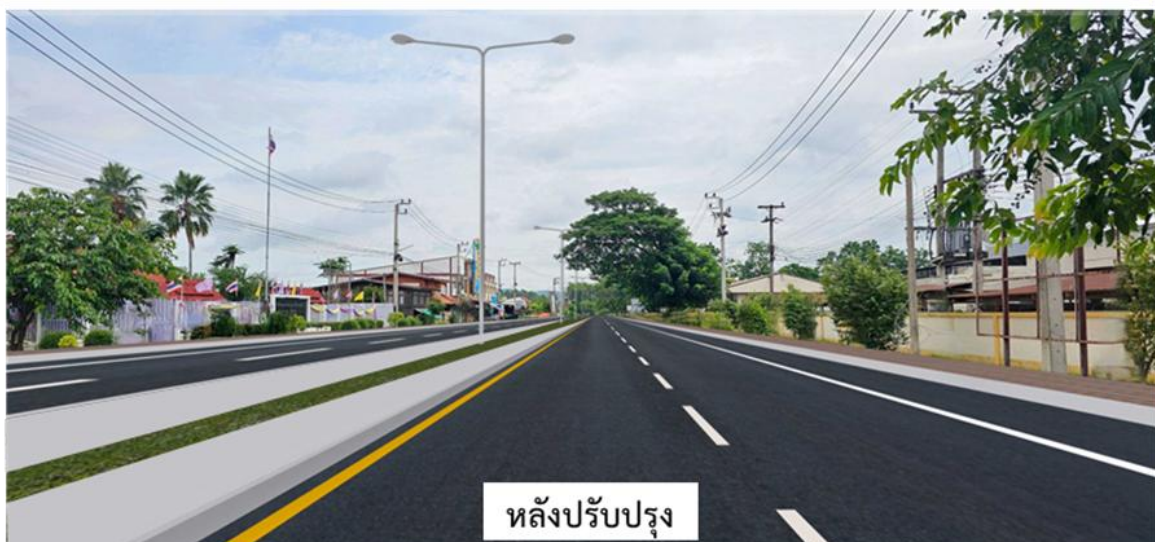
**ช่วงชุมชนที่มีเขตทาง 30 ม. (กม.41+162-กม.41+700)**  
ปรับปรุงโดยการขยายคันทางออกทั้งสองฝั่งเต็มเขตทาง เป็นถนนขนาด 4 ช่องจราจร  
กว้างช่องละ 3.50 ม. ไหล่ทางกว้าง 2.50 ม.ทางเท้ากว้าง 3.20 ม.  
เกาะกลางแบบยกกว้าง 4.60 ม.

กรณีผ่านพื้นที่ชุมชน

รูปที่ 5.1-3 รูปแบบทางหลวงของโครงการสำหรับเขตทางกว้าง 30 เมตร (กม.41+162 ถึง กม.41+700)

● **รูปแบบที่ 2 บริเวณที่มีเขตทางกว้าง 30 เมตร** (ช่วงจากทางแยกจุดตัดถนน อบจ.สท.1-0011 กม.41+162 ถึง ทางแยกหนองอ้อ กม.43+688) พิจารณารูปแบบการแบ่งทิศทางจราจรด้วยเกาะยก (Raised Median) รูปแบบนี้จะเป็นทางหลวงขนาด 2 ช่องจราจรต่อทิศทาง ช่องจราจรกว้างช่องละ 3.50 เมตร ไหล่ทางกว้างด้านละ 2.50 เมตร แบ่งทิศทางจราจรด้วยเกาะยก (Raised Median) ความกว้างวัดจากผิวจราจร 4.60 เมตร เขตทางกว้าง 30 เมตร ทั้งนี้ในช่วงที่ผ่านพื้นที่ชุมชนคือ กม.41+162 ถึง กม.41+700 กำหนดให้เป็นทางเท้ากว้างด้านละ 3.20 เมตรทั้งสองฝั่ง สำหรับช่วง กม.41+700 ถึง กม.43+688 ที่อยู่นอกพื้นที่ชุมชน กำหนดให้เป็นไหล่ทางกว้าง 2.50 เมตร ดังแสดงในรูปที่ 5.1-3 ถึงรูปที่ 5.1-4

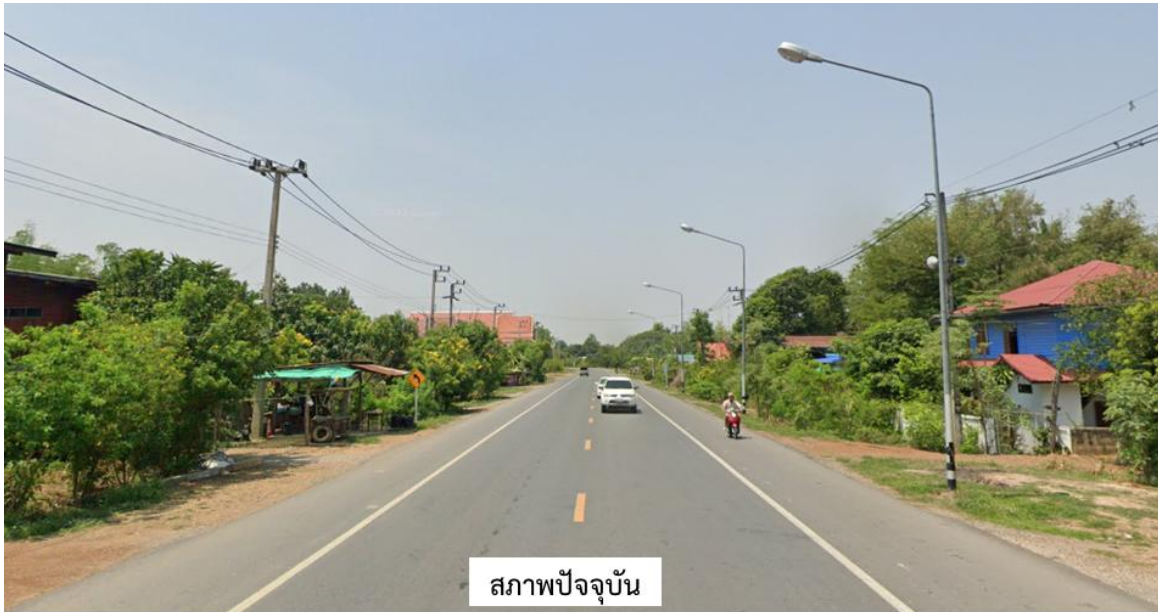
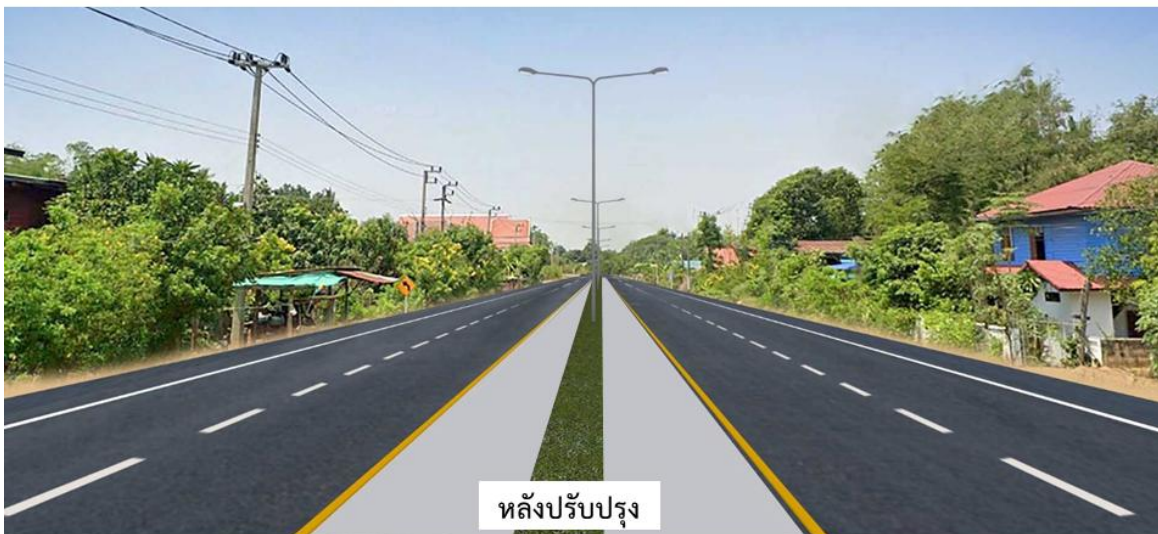
สภาพปัจจุบัน

ช่วงนอกเขตพื้นที่ชุมชนหนาแน่นที่มีเขตทาง 30 ม. (กม.41+700-กม.43+688)  
ปรับปรุงโดยการขยายคันทางออกทั้งสองฝั่งเต็มเขตทาง เป็นถนนขนาด 4 ช่องจราจร  
กว้างช่องละ 3.50 ม. ไหล่ทางกว้าง 2.50 ม. ไหล่ทางกว้าง 3.20 ม.  
เกาะกลางแบบยกกว้าง 4.60 ม.

หลังปรับปรุง

รูปที่ 5.1-4 รูปแบบทางหลวงของโครงการสำหรับเขตทางกว้าง 30 เมตร (กม.41+700 ถึง กม.43+688)

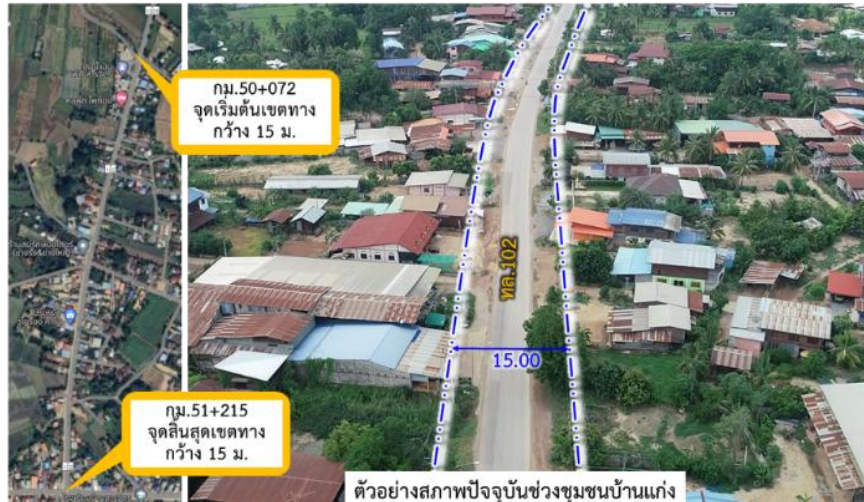
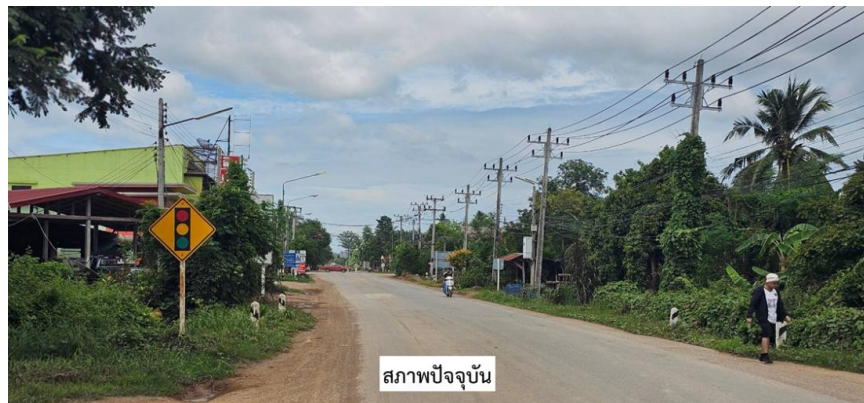
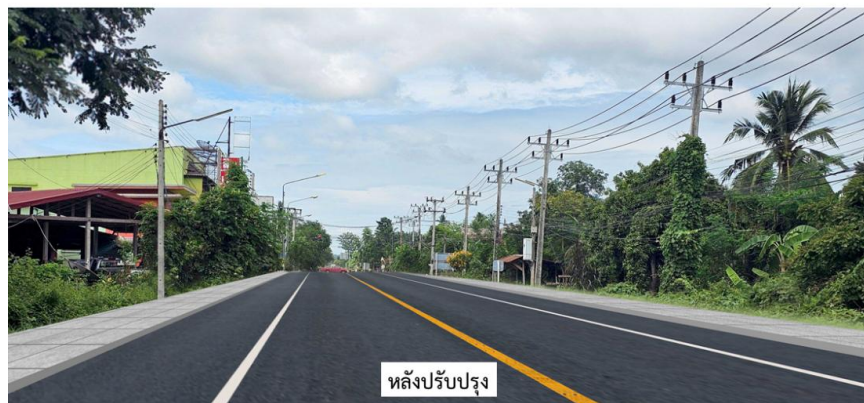
ช่วงพื้นที่ชุมชนที่มีเขตทาง 15 ม. (กม.50+072 ถึง กม.51+215)  
ปรับปรุงเป็นถนนขนาด 2 ช่องจราจร กว้างช่องละ 3.25 ม. แบ่งทิศทางจราจรด้วยเกาะสี  
ไหล่ทางกว้างข้างละ 2.00 ม. ทางเท้ากว้าง 2.25 ม. (วัดจากช่องจราจรถึงเขตทาง)

รูปที่ 5.1-5 รูปแบบทางหลวงของโครงการกรณีผ่านชุมชนบ้านแก่งที่มีเขตทางกว้าง 15 เมตร  
(กม.50+075 ถึง กม.51+215)

- รูปแบบที่ 3 บริเวณพื้นที่ชุมชนบ้านแก่งที่มีเขตทางกว้าง 15 เมตร จากการตรวจสอบสภาพทางหลวงหมายเลข 102 บริเวณชุมชนบ้านแก่ง ช่วง กม.50+072 ถึง กม.50+215 มีสภาพสองข้างทางเป็นชุมชนหนาแน่น และมีเขตทางกว้างเพียง 15 เมตร กำหนดให้ขยายคันทางเต็มเขตทางโดยเป็นถนนขนาด 2 ช่องจราจร (1 ช่องจราจรต่อทิศทาง) ช่องจราจรกว้างช่องละ 3.25 เมตร ไหล่ทางกว้างด้านละ 2.00 เมตร แบ่งทิศทางจราจรด้วยเส้นสี และทางเท้าสองฝั่งกว้าง 2.25 ม. ซึ่งยังคงเพียงพอให้สามารถสัญจรบนทางเท้าได้ ดังรูปที่ 5.1-5

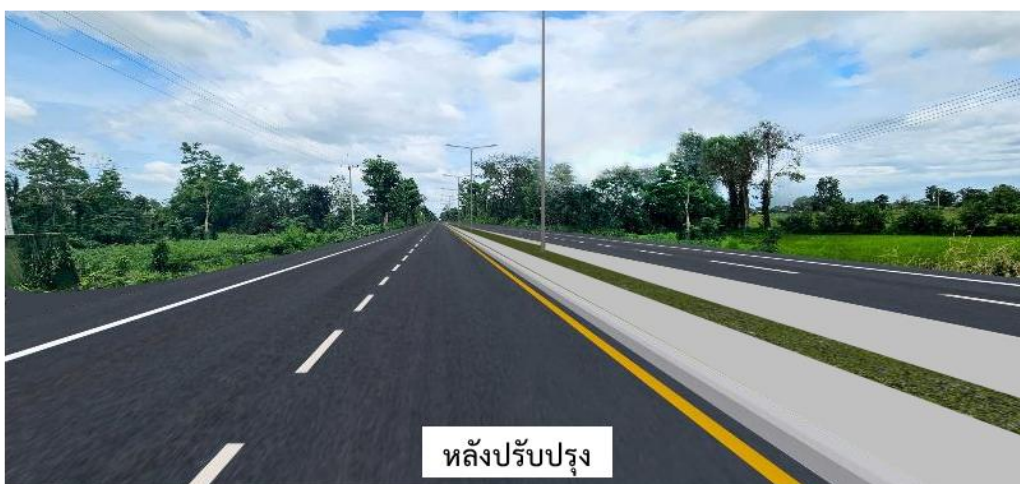
ช่วงนอกพื้นที่ชุมชนที่มีเขตทาง 40 ม.

(กม.43+688-กม.50+072 และ กม.51+335-กม.65+565)

ปรับปรุงโดยการขยายคันทางออกทั้งสองฝั่ง จาก 8 -10 ม. เป็น 24.10 ม.  
เป็นถนนขนาด 4 ช่องจราจร กว้างช่องละ 3.50 ม. ไหล่ทางกว้างข้างละ 2.50 ม. เกาะกลางแบบยกกว้าง 5.10 ม.

รูปที่ 5.1-6 รูปแบบทางหลวงของโครงการสำหรับเขตทางกว้าง 40 เมตร  
(กม.43+688 ถึง กม.50+072 และ บริเวณ กม.51+335 ถึง กม.65+565)

● **รูปแบบที่ 4 บริเวณที่มีเขตทางกว้าง 40 เมตร** รูปแบบทั่วไปจะมีคันทางหลังการปรับปรุงกว้าง 24.10 เมตร เป็นทางหลวงขนาด 2 ช่องจราจรต่อทิศทาง ช่องจราจรกว้างช่องละ 3.50 เมตร ไหล่ทางกว้างด้านละ 2.50 เมตร แบ่งทิศทางจราจรด้วยเกาะกลางแบบยก (Raised Median) ความกว้างวัดจากผิวจราจร 5.10 เมตร รูปแบบนี้ใช้ที่บริเวณ กม.43+688 ถึง กม.50+072 และ บริเวณ กม.51+335 ถึง กม.65+565 (จุดสิ้นสุดโครงการ) สำหรับช่วงจาก กม.51+215 ถึง กม.51+335 ที่ผ่านชุมชนบ้านแก่ง ซึ่งจะเป็นช่วงแปรเปลี่ยนความกว้างของช่องจราจรจากบริเวณทางแยกสารจิตร์ (แยกบ้านแก่ง) ที่มีเขตทางกว้างเพียง 15 เมตร ถึงสะพานข้ามคลองสารจิตร์ (ห้วยท่าแพ) ที่มีเขตทางกว้าง 40 เมตร โดยจะมีขนาดช่องจราจรกว้าง 3.00-3.50 เมตร ไหล่ทางกว้างข้างละ 2.00-2.50 ม. ทางเท้ากว้างข้างละ 2.25 ม.-3.50 ม. กำหนดให้เป็นเกาะกลางแบบยกกว้าง 1.00-5.10 ม. ดังแสดงในรูปที่ 5.1-6 ถึงรูปที่ 5.1-7

| ที่ | ช่วง กม. | รูปแบบ | รูปแบบเกาะกลาง | รูปแบบการปรับปรุง |
|---|---|---|---|---|
| 7. | กม.51+335 ถึง กม.65+565 | รูปตัดทางหลวง<br>กรณีเขตทาง 40 ม.<br>รูปแบบที่ 4<br>รูปที่ 5.1-6 | แบบยก<br>(Raised Median) | ขยายทางหลวงเป็น 4 ช่องจราจร<br>พร้อมไหล่ทาง ในเขตทาง 40 ม. |

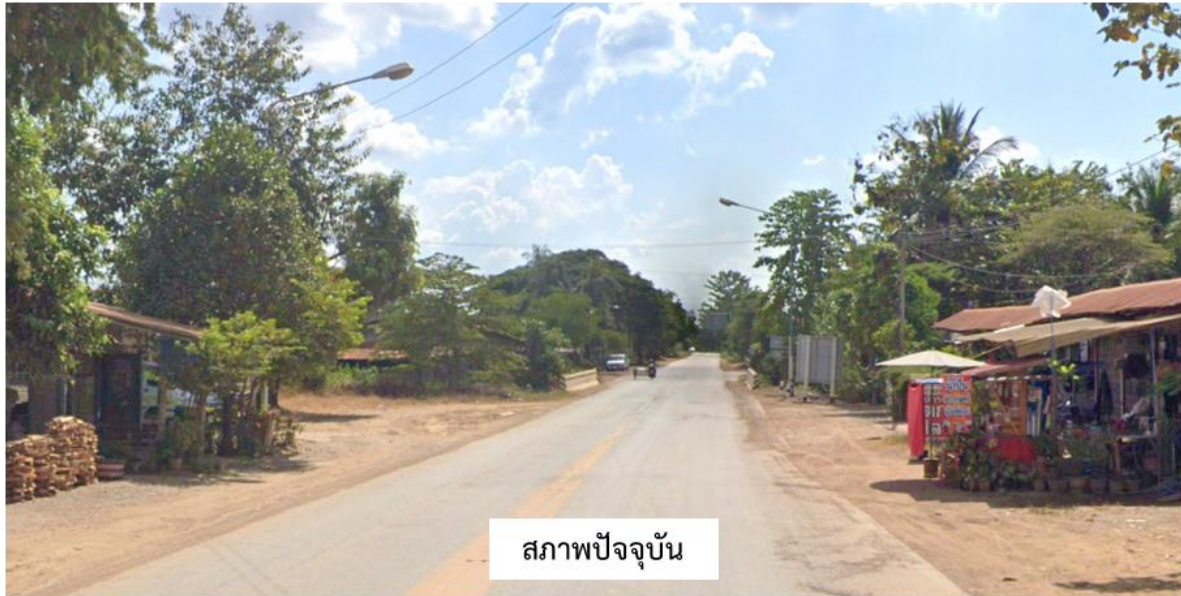
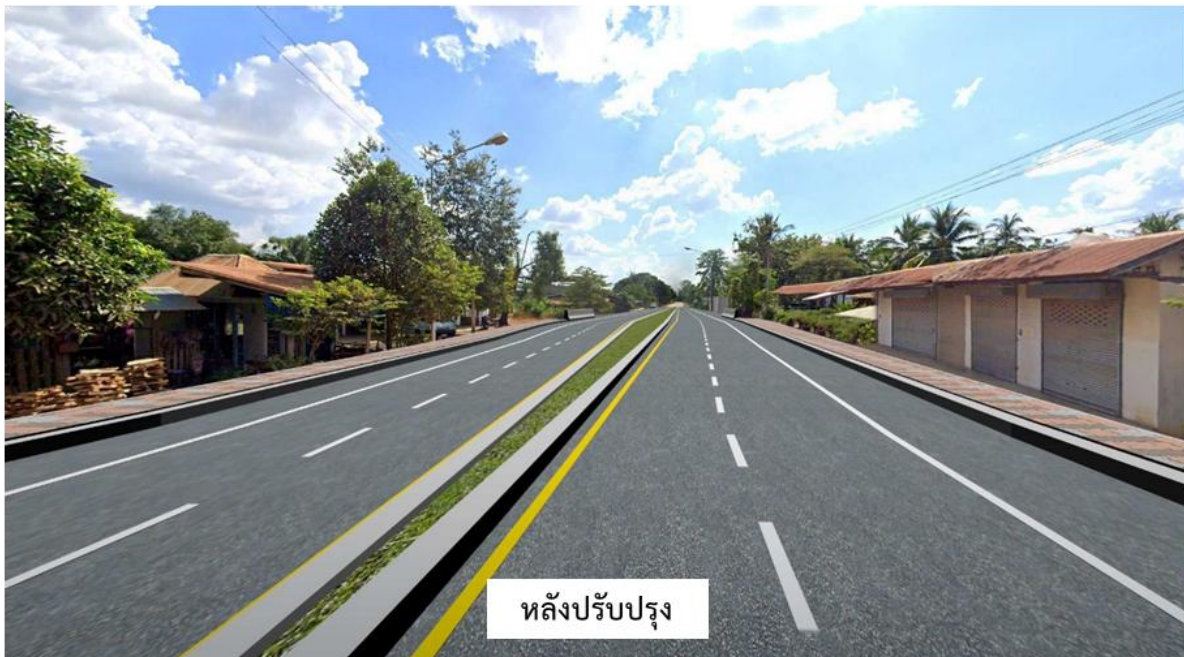
ช่วงจากแยกสารจิตถึงคลองสารจิต เขตทาง 40 ม. (กม.51+215 – กม.51+335)  
ปรับปรุงโดยการขยายคันทางออกทั้งสองฝั่ง จาก 8 -10 ม. เป็น 15.00-24.10 ม.  
เป็นถนน 4 ช่องจราจร กว้างช่องละ 3.00-3.50 ม. ไหล่ทางกว้างข้างละ 2.00-2.50 ม.  
ทางเท้ากว้างข้างละ 2.25 ม.-3.50 ม. เกาะกลางแบบยกกว้าง 1.00-5.10 ม.

กรณีผ่านพื้นที่ชุมชนบ้านแก่ง  
รูปที่ 5.1-7 รูปแบบทางหลวงของโครงการสำหรับเขตทางกว้าง 40 เมตร  
(กม.51+215 ถึง กม.51+335)

| ที่ | ช่วง กม. | รูปแบบ | รูปแบบเกาะกลาง | รูปแบบการปรับปรุง |
|---|---|---|---|---|
| 6. | กม.51+215 ถึง กม.51+335 | รูปตัดทางหลวง<br>กรณีเขตทาง 40 ม.<br>รูปแบบที่ 2<br>รูปแบบที่ 4<br>รูปที่ 5.1-7 | แบบยก<br>(Raised Median) | ขยายทางหลวงเป็น 4 ช่องจราจร<br>พร้อมไหล่ทางและทางเท้า ใน<br>เขตทาง 40 ม. เป็นช่วงปรับ<br>ความกว้างของผิวจราจรจากช่วง<br>ที่ 5 ถึง ช่วงที่ 7 |

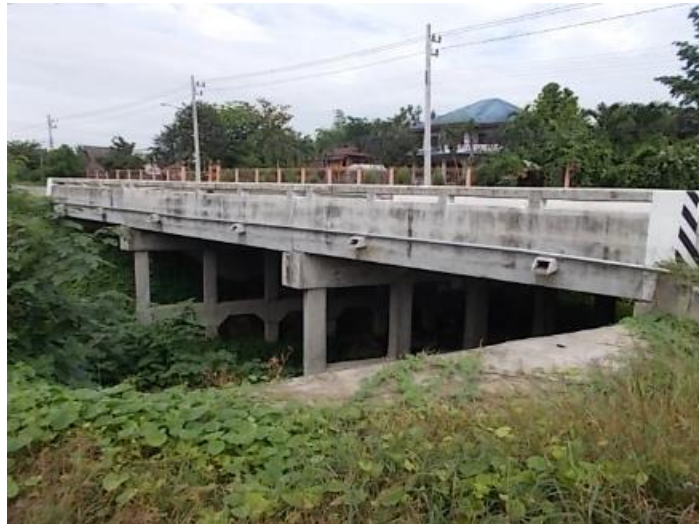
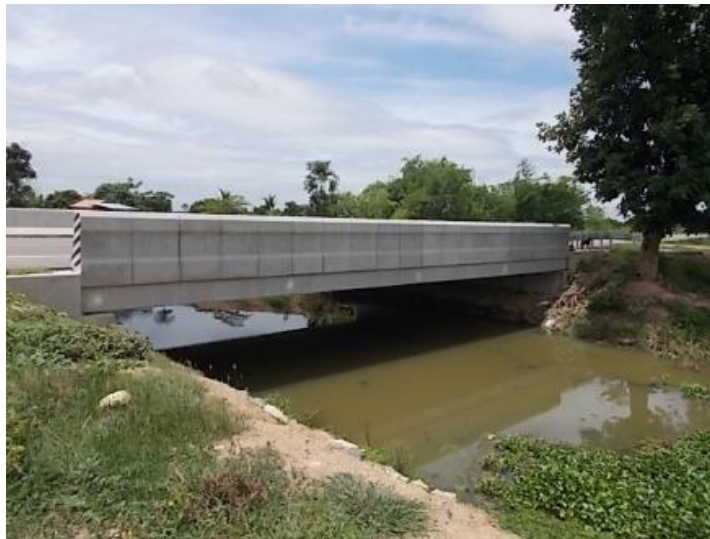
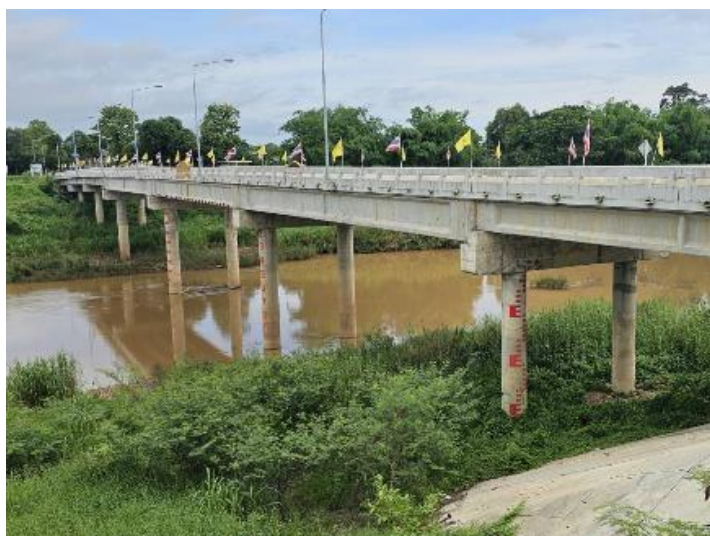
SLAB TYPE สำหรับสะพานที่มีความยาวช่วง 5-12 เมตร

BOX BEAM สำหรับสะพานที่มีความยาวช่วง 15-20 เมตร

I-GIRDER สำหรับสะพานที่มีช่วงความยาวมากกว่า 20 เมตร

รูปที่ 5.3-1 รูปแบบโครงสร้างสำหรับสะพานแต่ละความยาวช่วง

รายละเอียดโครงสร้างสะพาน แสดงรูปแบบในรูปที่ 5.3-1 และแสดงรายละเอียดดังตารางที่ 5.3-1 โดยรูปแบบโครงสร้างสะพานส่วนบนสำหรับงานก่อสร้างสะพานใหม่และขยายความกว้างสะพานเดิมของโครงการจะแบ่งเป็น 3 รูปแบบ ตามแบบมาตรฐานของกรมทางหลวง

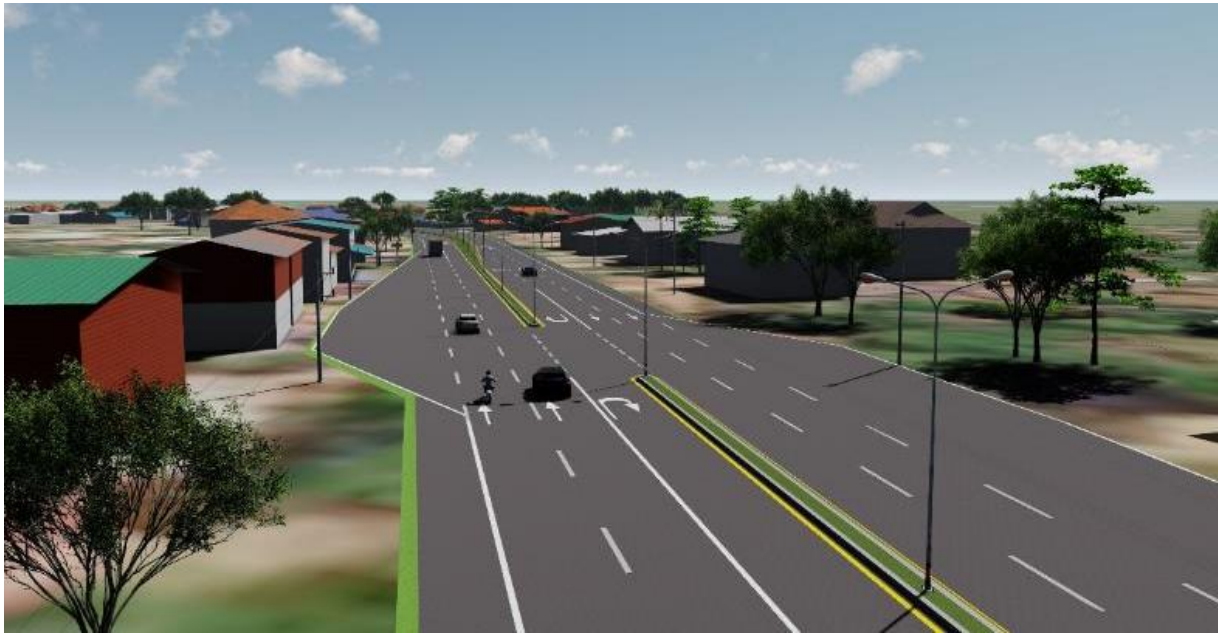
กรณีเกาะกลางแบบยก (Raised Median)  
รูปที่ 5.5-1 ภาพจำลองจุดกลับรถของโครงการ

เนื่องจากโครงการได้ออกแบบขยายช่องจราจรโดยมีเกาะกลาง ดังนั้น จึงจำเป็นต้องกำหนดจุดกลับรถให้มีความเหมาะสมทางด้านวิศวกรรม ทั้งในด้านการมองเห็นและระยะหยุดรถที่ปลอดภัยไม่ก่อให้เกิดอุบัติเหตุ รูปแบบจุดกลับรถแสดงในรูปที่ 5.5-1 ทั้งนี้ ที่ปรึกษาได้กำหนดตำแหน่งจุดกลับรถตามแนวเส้นทางโครงการตามข้อมูลที่ได้รับจากการประชุมหารือมาตรการฯ กับประชาชนในพื้นที่เมื่อวันที่ 28-29 เมษายน 2568 ที่ผ่านมา ที่ได้มีการพิจารณาดำเนินจุดกลับรถตามแนวเส้นทางโครงการ และนำมากำหนดตำแหน่งให้มีความปลอดภัยตามหลักการออกแบบ โดยสามารถตำแหน่งจุดกลับรถตามแนวเส้นทางโครงการได้ ดังแสดงในตารางที่ 5.5-1 และ รูปที่ 5.5-2

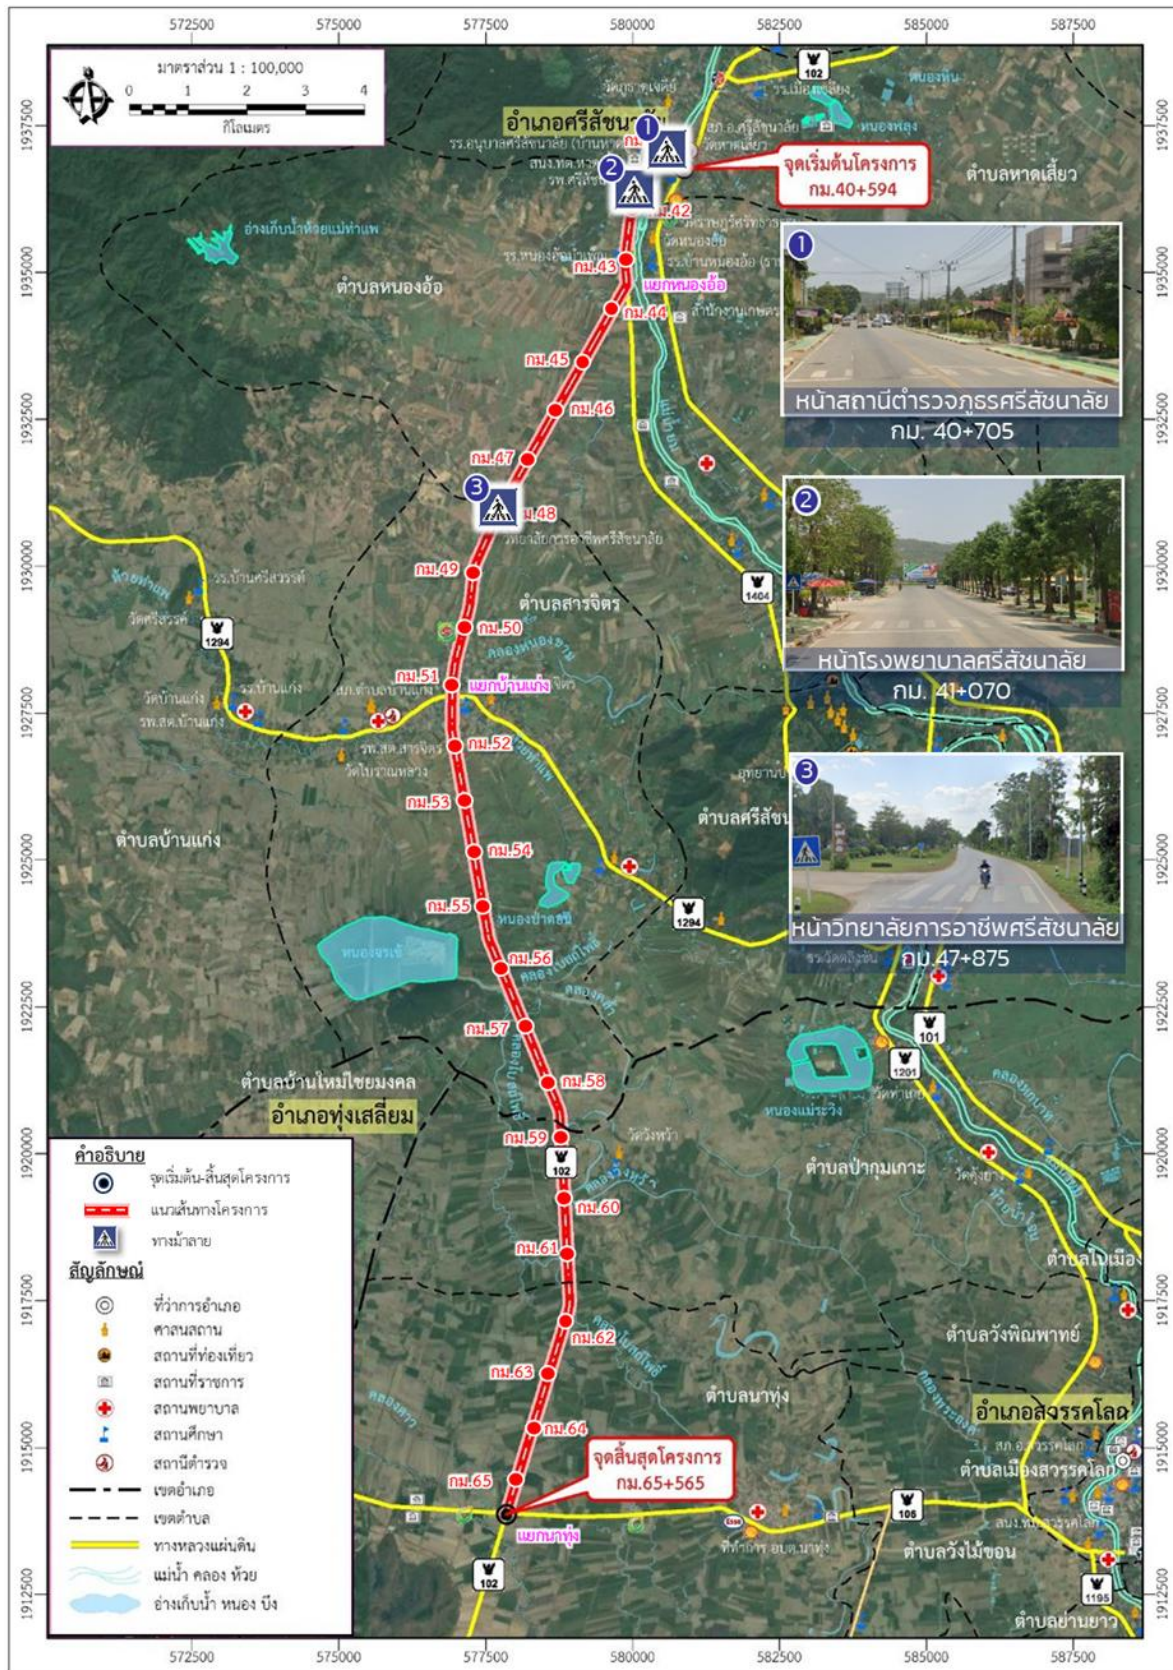
รูปที่ 5.6-1 ตำแหน่งทางม้าลายของโครงการ

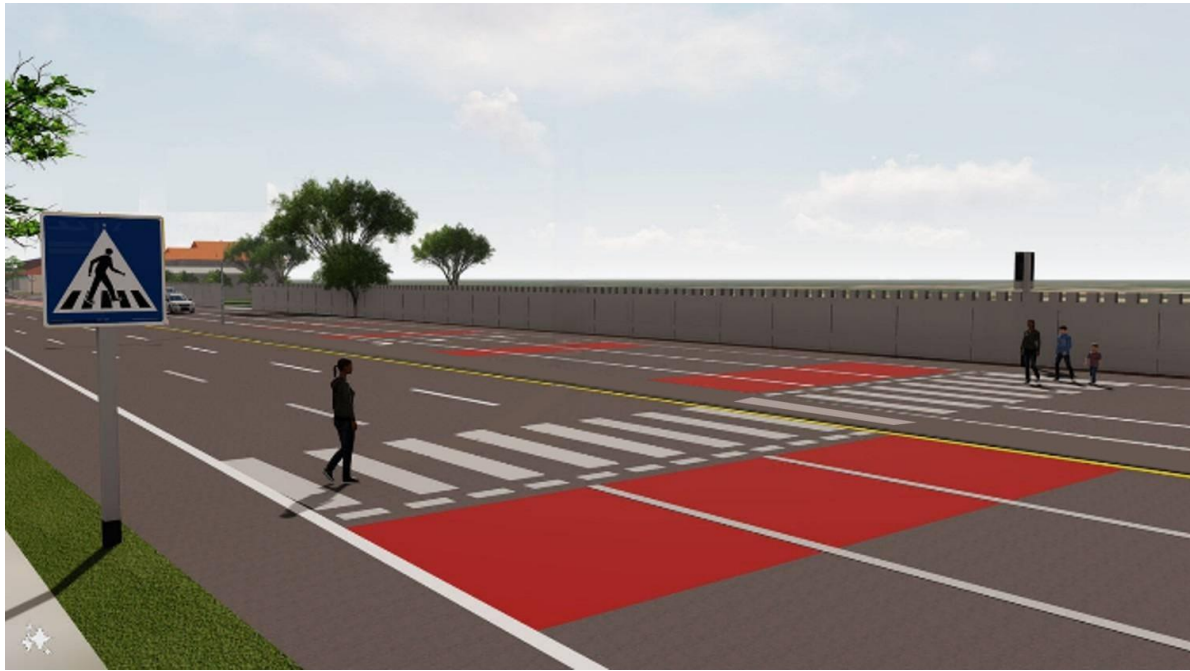
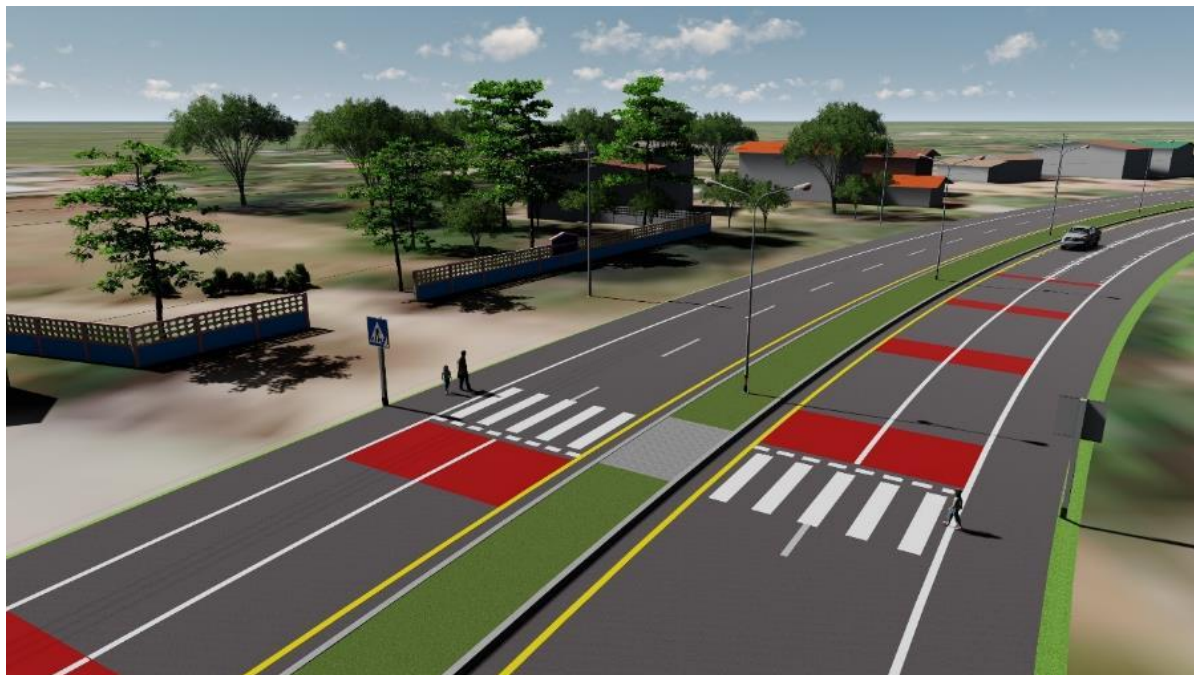
รูปที่ 5.6-2 ตัวอย่างการติดตั้งระบบป้ายและเครื่องหมายจราจรตามแบบมาตรฐาน  
ของกรมทางหลวงบริเวณทางม้าลาย

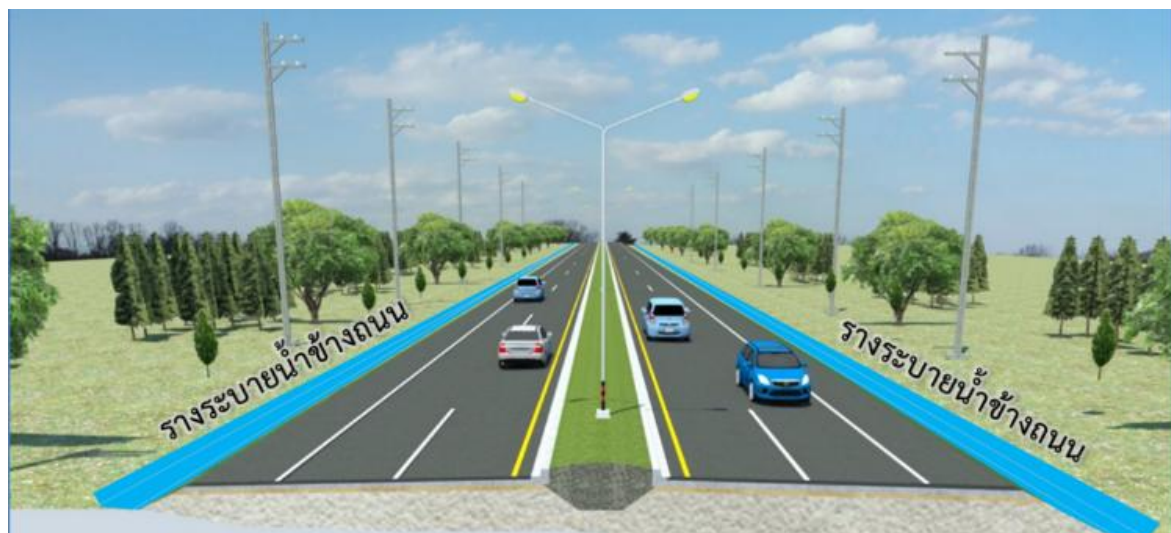
กรณีด้านข้างเป็นทางเท้า ช่วง กม.50+072 ถึง กม.51+215

กรณีด้านข้างเป็นทางเท้า ช่วง กม.51+215 ถึง กม.51+335

กรณีด้านข้างเป็นไหล่ทาง ช่วง กม.41+700 ถึง กม.50+075 และ กม.51+335 ถึง กม.65+565

รูปที่ 5.8-1 รูปตัดแสดงการระบายน้ำตามยาวของโครงการ (ต่อ)

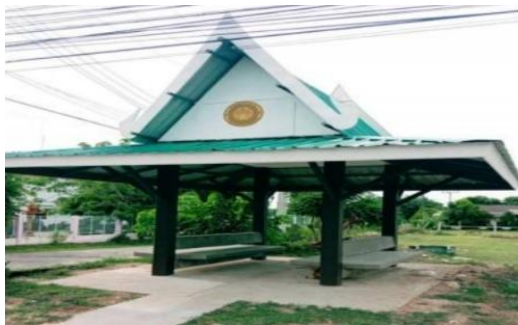
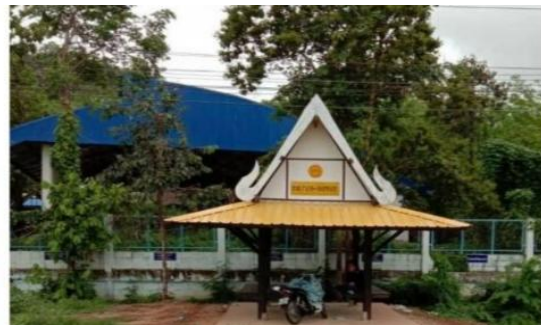
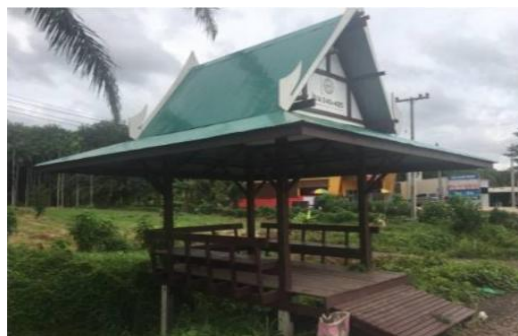
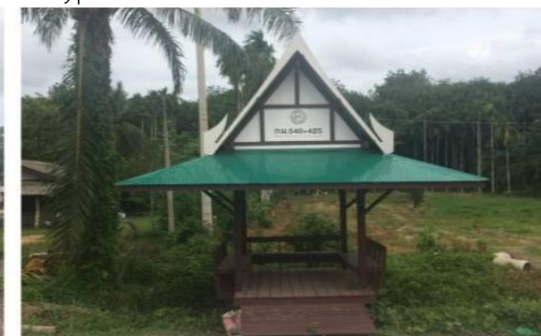
ศาลาทางหลวง Type A

ศาลาทางหลวง Type B

รูปที่ 5.9-1 ตัวอย่างรูปแบบศาลาทางหลวงหลังปรับปรุง
